# Detektion aufgeschwommener Spannglieder in der Bodenplatte einer Talbrücke

Otto WURZER \*, Christian SODEIKAT \*\*

Dr.-Ing. Otto Wurzer | WTM Engineers München GmbH  
Dr.-Ing. Christian Sodeikat | Schießl Gehlen Sodeikat GmbH, München

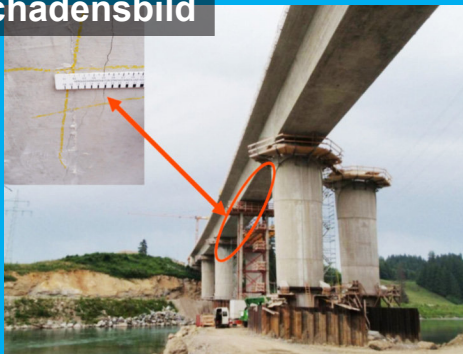
An der Unterseite der Bodenplatte einer Talbrücke wurden nach dem Vorspannen von internen Spanngliedern und nach dem Verpressen der Hüllrohre ausgeprägte Längsrisse festgestellt.

Riss-Schaden an Brückenuntersicht

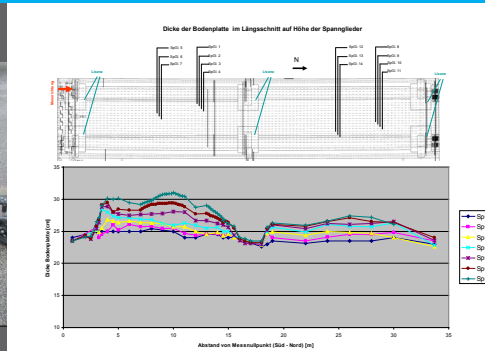
Gemessene Bodenplattendicken

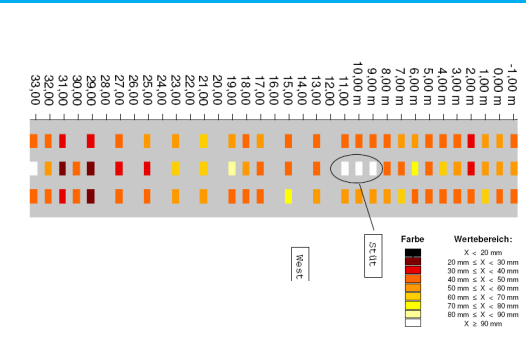
Gemessene Betondeckungen

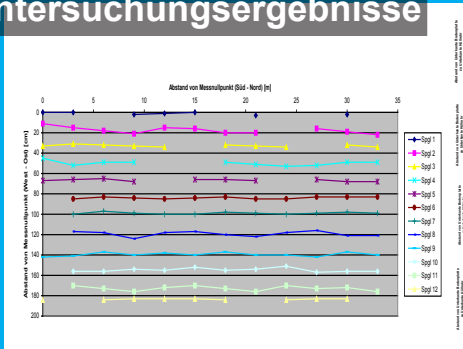
Anhand der Ergebnisse der ZfP-Messungen konnte nachgewiesen werden, dass die internen Spannglieder der Bodenplatte erhebliche unplanmäßige Exzentrizitäten aufwiesen und deren Hüllrohre während des Betonierens aufgeschwommen sein mussten. Als problematisch im Hinblick auf den Schädigungszustand erwiesen sich vor allem deutliche Knicke in den Spanngliedverläufen. Auf der Grundlage der Ergebnisse der ZfP-Messungen wurden nichtlineare Finite-Element-Analysen durchgeführt, um die Bedeutung des Schadens auf die Standsicherheit und Gebrauchstauglichkeit der Brücke nachzuvollziehen.

Detektierter Spanngliedverlauf im Grundriss

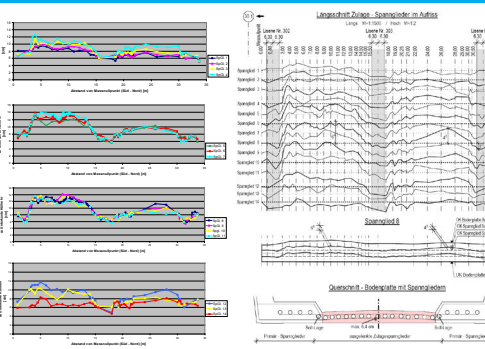
Detektierter Spanngliedverlauf im Aufriss
